**Statutární město Ostrava**  
**Archiv města Ostravy**

**MEZINÁRODNÍ DEN ARCHIVŮ**  
**9. června 2015**

**JATKA, O NICHŽ SE MLUVÍ**

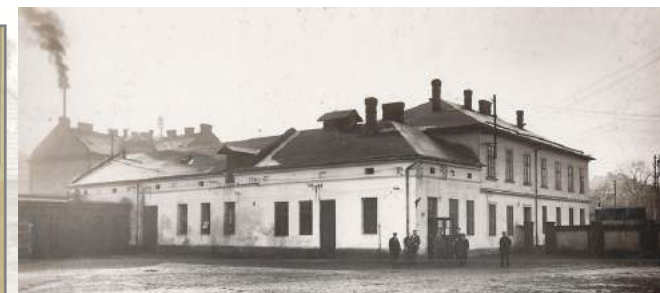
Hostinec a porážka drobného dobytka tvořily nejstarší část jatek

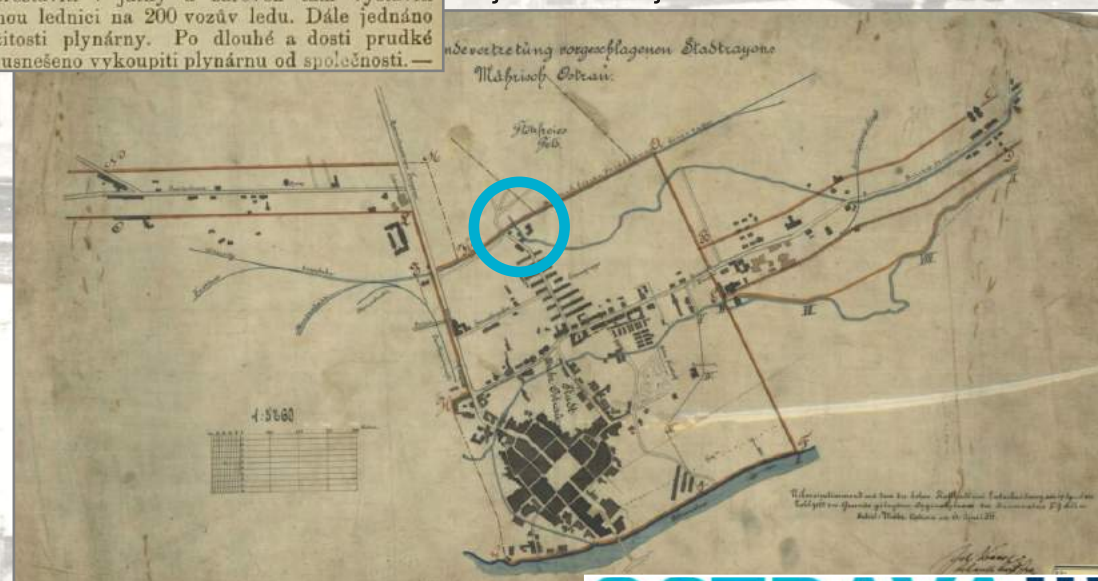
Na mapě města z roku 1881 je patrné, že jatka tehdy ležela na odlehlém místě, u železniční trati na konci dnešní Stodolní ulice

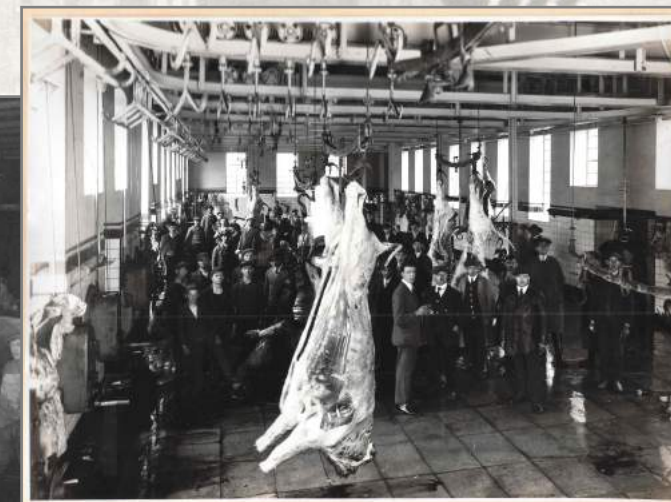
Při rekonstrukci v letech 1926–1927 byl interiér porážky výrazně modernizován (nové betonové podlahy, keramické obklady, nové porážkové vybavení).

Interiér po rekonstrukci v roce 1928

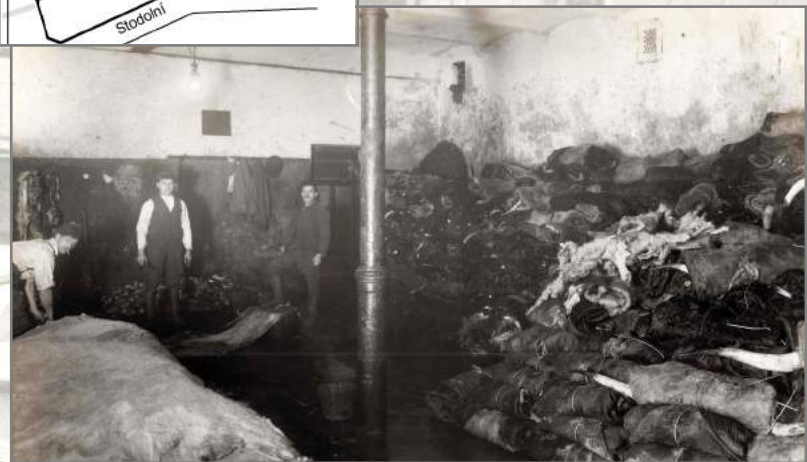
Interiér skladu (podpurný sloup je patrný i na plánu)

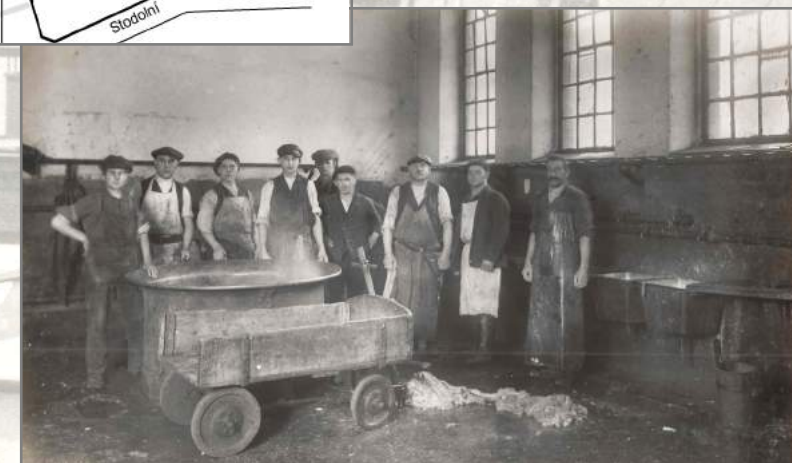
Ve dvou odděleních, jak je patrné na plánu zvlášť pro hovězí a vepřový dobytek (vlevo a vpravo) byly umístěny bečky na vypírání vnitřností, pracovní stoly na jejich čištění a také varné kotle na droby. Objekt byl snesen v rámci rekonstrukce v letech 1926–1927.

Interiér vepřového oddělení dršťkárny

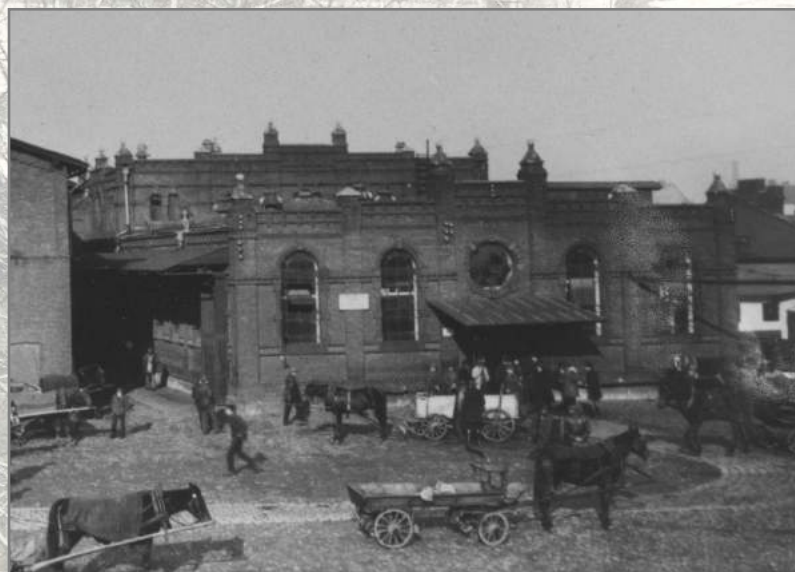
Nová kapacitní vepřová porážka byla vybudována v letech 1902–1903 v sousedství novostavby chladírny, s kterou díky své členité fasádě vytvořila zajímavý architektonický celek. Ani interiér porážky nebyl vysloveně účelový, jak by se dalo očekávat; naznačuje to i skleněná stěna v horní části haly, patrná na plánu i na fotografii.

Průčelí porážky, obrácené do nádvoří jatek (1. pol. 20. let 20. století)

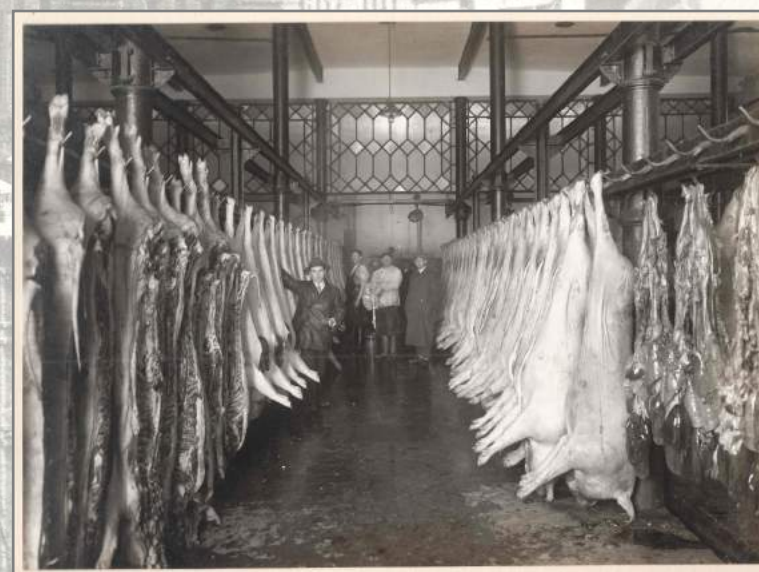
Interiér vepřové porážky před rekonstrukcí (1. pol. 20. let 20. století)

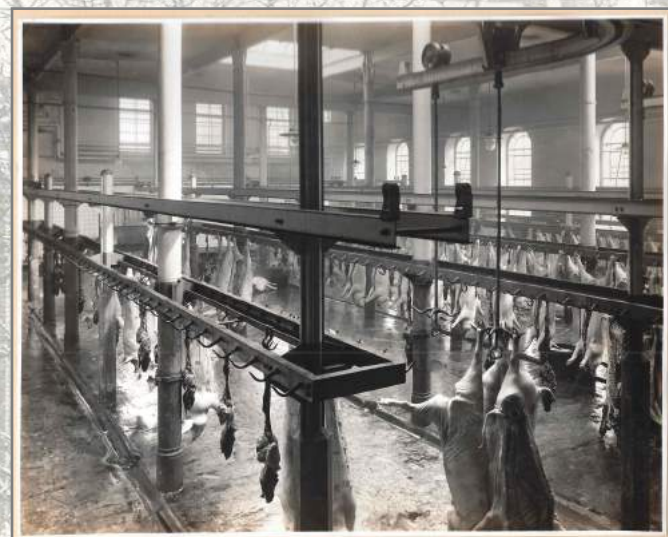
Při velké rekonstrukci v letech 1926–1927 zůstala vepřová porážka zachována a dočkala se důkladné rekonstrukce. Došlo k modernizaci interiéru, porážkového vybavení. Visutou transportní drahou byl objekt propojen s budovou nové chladírny. V současnosti tvoří vepřová porážka spolu s chladírenskými budovami z let 1891 a 1902 nejstarší dochovanou část jatek.

Interiér vepřové porážky po rekonstrukci (1928)

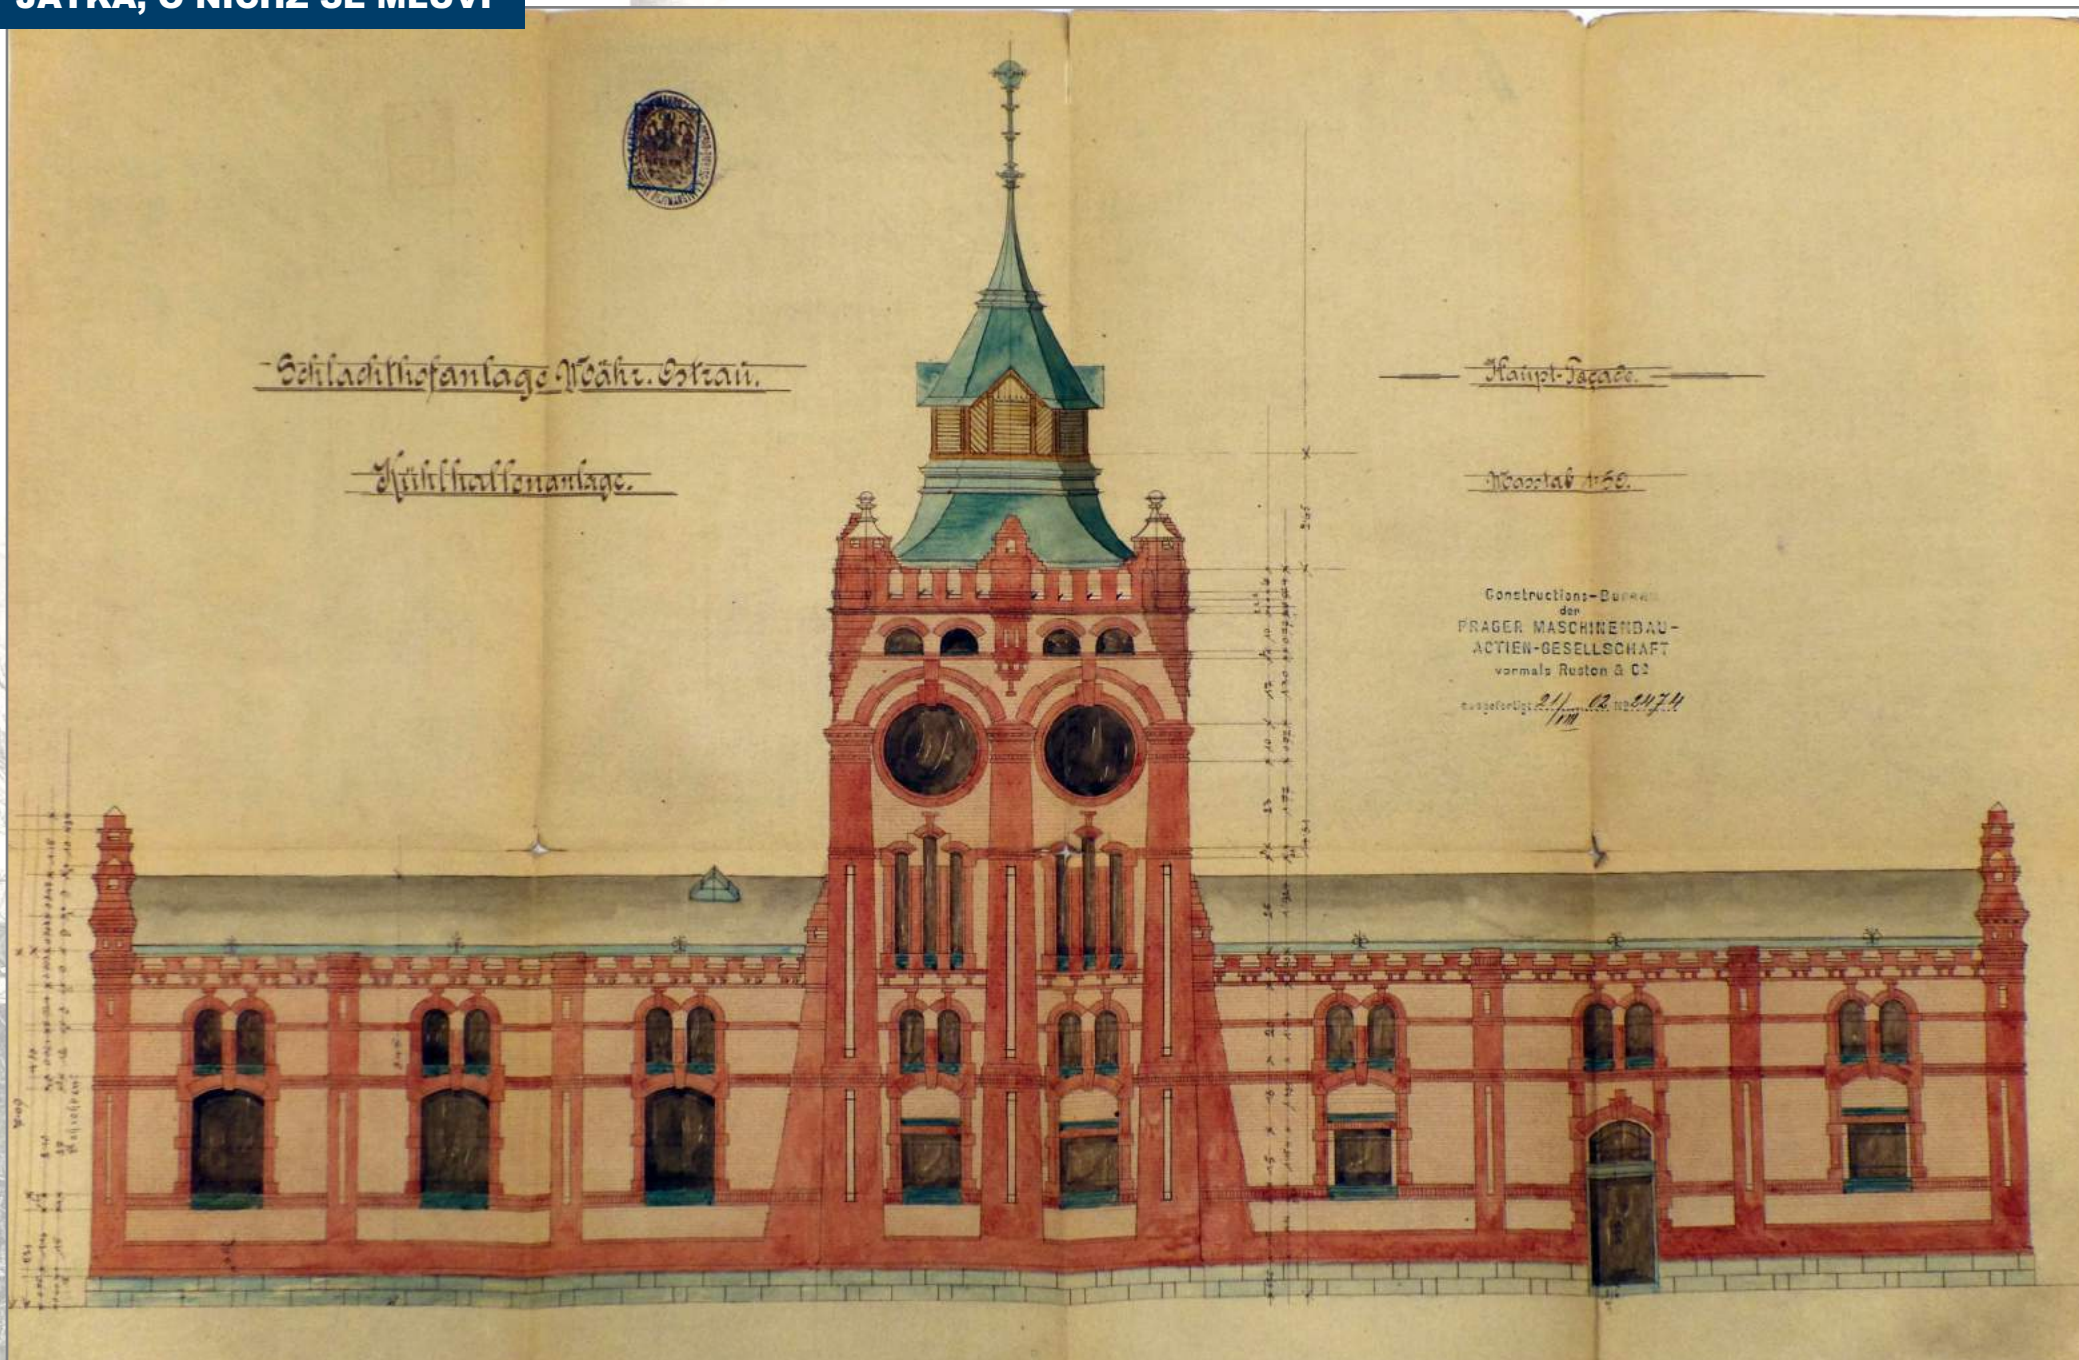
Pohled na hlavní fasádu budovy, rovnoběžnou s ulicí Porážkovou. V chladírně bylo umístěno 51 chladících boxů na ploše 370 m<sup>2</sup>, kde se udržovala stabilní teplota 2-3 stupně celsia. Samotné boxy, jak je vidět na fotografii, byly tvořeny soustavou zamřížovaných klecí. Po rekonstrukci v letech 1926–1927 přestala chladírna sloužit svému původnímu účelu a byla adaptována na solírnu a ledárnu.
